Fallbericht

Pako und der Metallzahn

Kleintierchirurgie und Orthopädie

Zahnheilkunde

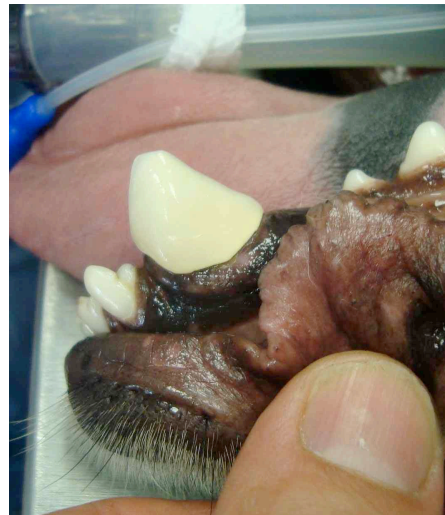
Abbildung 4: Die verblendete Metallkrone ist platziert

„Pako“ bekam nun also Metall über seinen Eckzahn. Genauer gesagt handelt es sich dabei um eine Palladiumhülse, welche in diesem Fall weiss verblendet wurde. In der ersten Sitzung wurde der Zahnstumpf vorbereitet und es wurden passgenaue Abdrucke genommen. Diese wurden innerhalb einer Woche im Zahnlabor Holzer in Schaffhausen in eine Metallhülse umgearbeitet. Sie wurde in einer zweiten Sitzung auf den Stumpf zementiert. Schon nach wenigen Minuten war die Haftvermittlung stabil und „Pako“ konnte aus der Anästhesie geholt werden. Drei weitere Tage war Schonung angesagt, bevor er dann Mitte Oktober 2011 das Training und den Polizeieinsatz wieder aufnahm.
